Revision der Schöpfwerkspumpen

Das Schöpfwerk in Harlesiel wurde in Jahren 1953 bis 1956 neu errichtet. Da die Pumpenleistung zu gering bemessen war, ist im Jahre 1993 ein Umbau der Pumpenanlage vorgenommen worden.

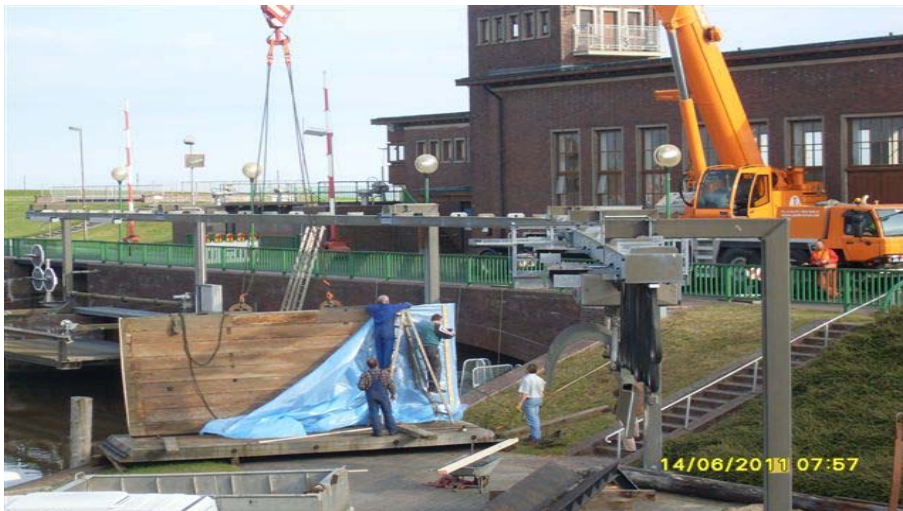
Vorbereitende Arbeiten zur Abdichtung der Pumpenkammer, damit eine Trockenlegung erfolgen kann.

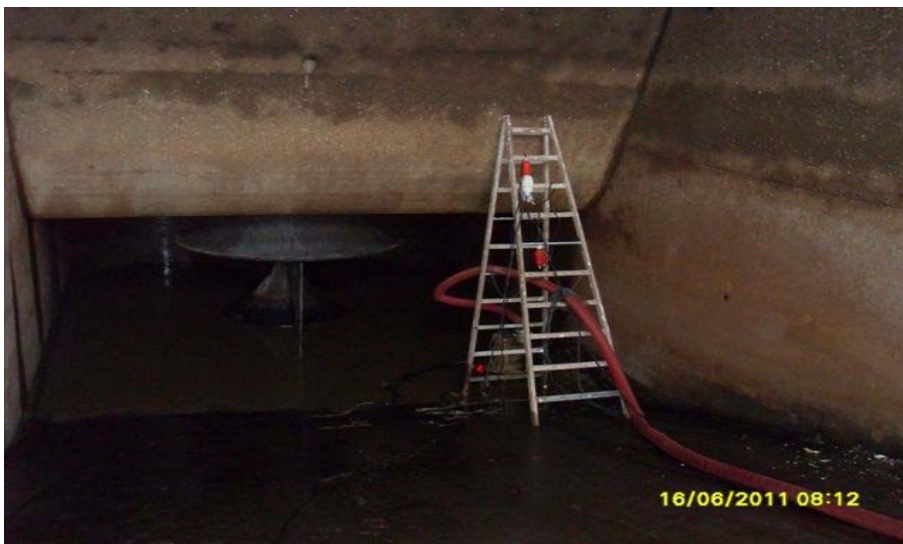
Der Blick in eine Pumpenkammer an der Süd/Ostseite des Schöpfwerkes

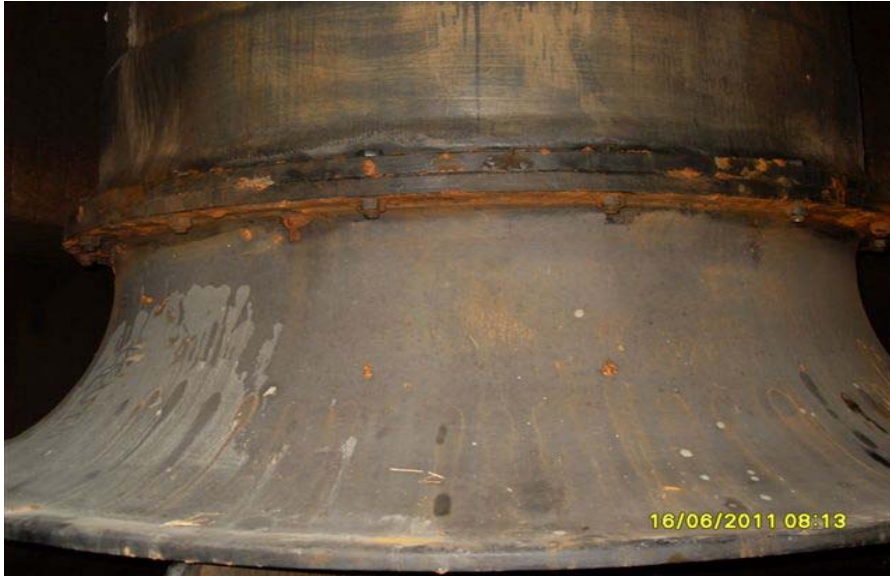
Rosterscheinungen an der Pumpe. Innerhalb der Kammer wurden dann die Konservierungsarbeiten vorgenommen.

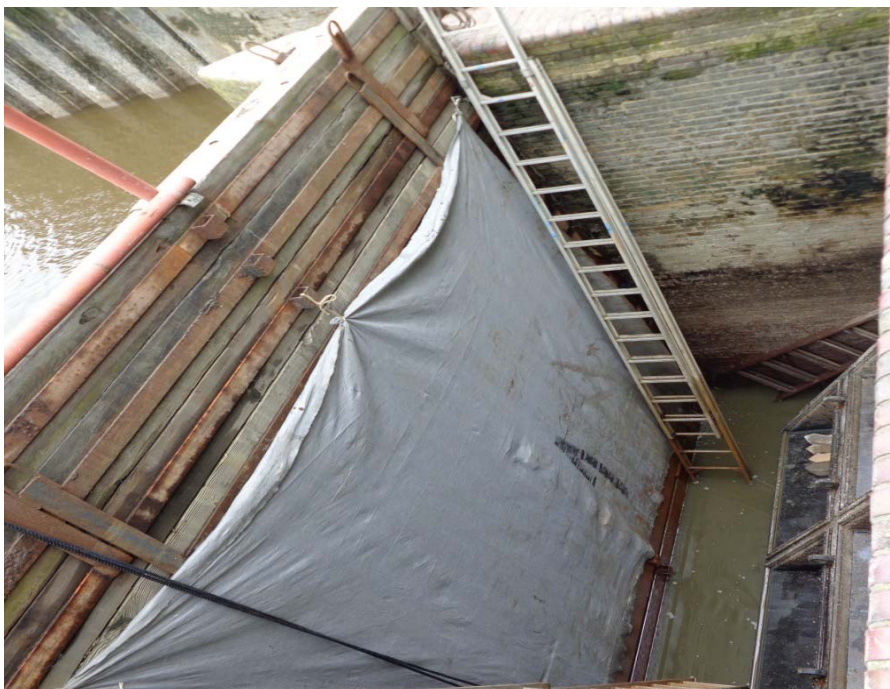
Eine abgedichtete Pumpenkammer. Oben links ist der Wasserstand im Außenhafen ersichtlich.

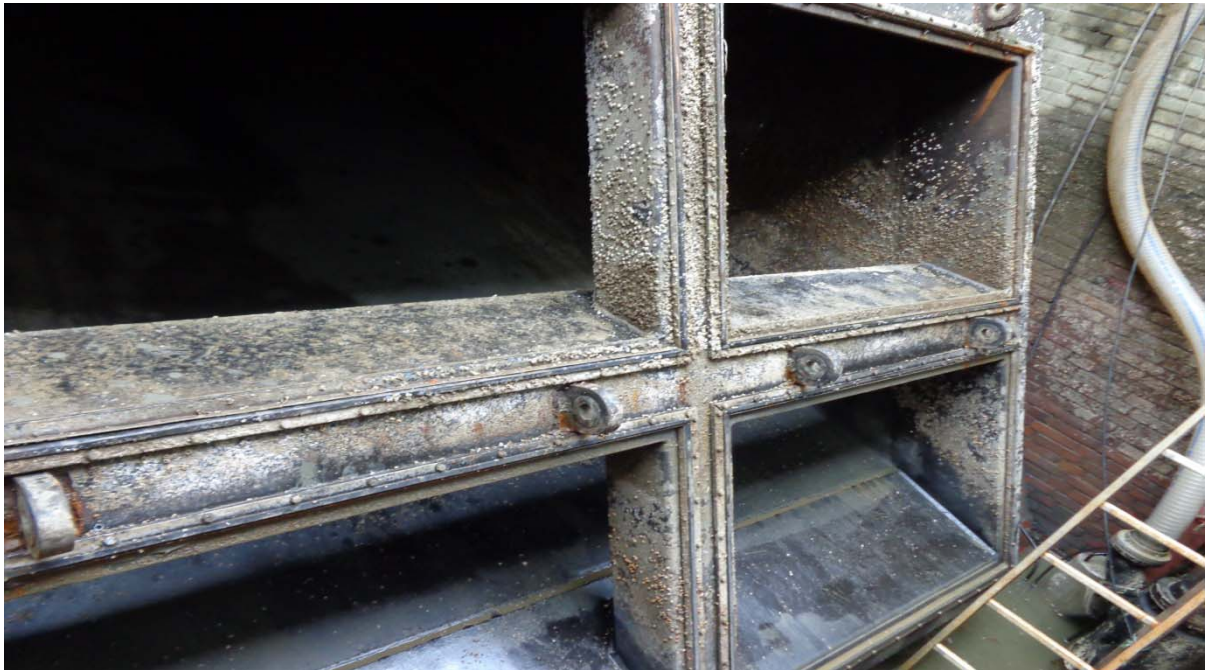
Die Klappen sind ausgebaut und in eine Spezialfirma zur Reparatur und Konservierung gebracht worden. Vor Ort werden die sichtbaren Pocken entfernt, der Rost beseitigt, die Dichtungen erneuert und das Material konserviert. Diese Arbeiten müssen sehr sorgfältig und genau durchgeführt werden, da erst in 10 Jahren wieder eine erneute Revision stattfinden wird.

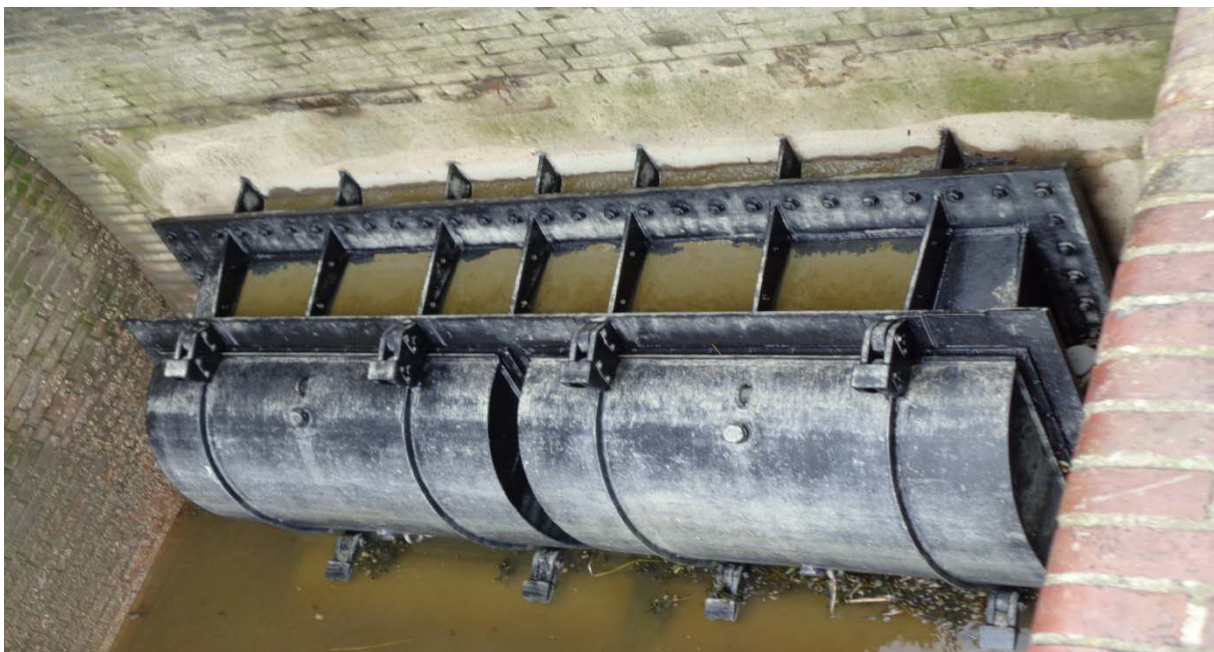
Hier ist nach Abschluss der Arbeiten zu sehen, wie die neu konservierten Klappen die Kammern wieder vollständig abdichten. Die Kammer ist zum Teil schon wieder geflutet.

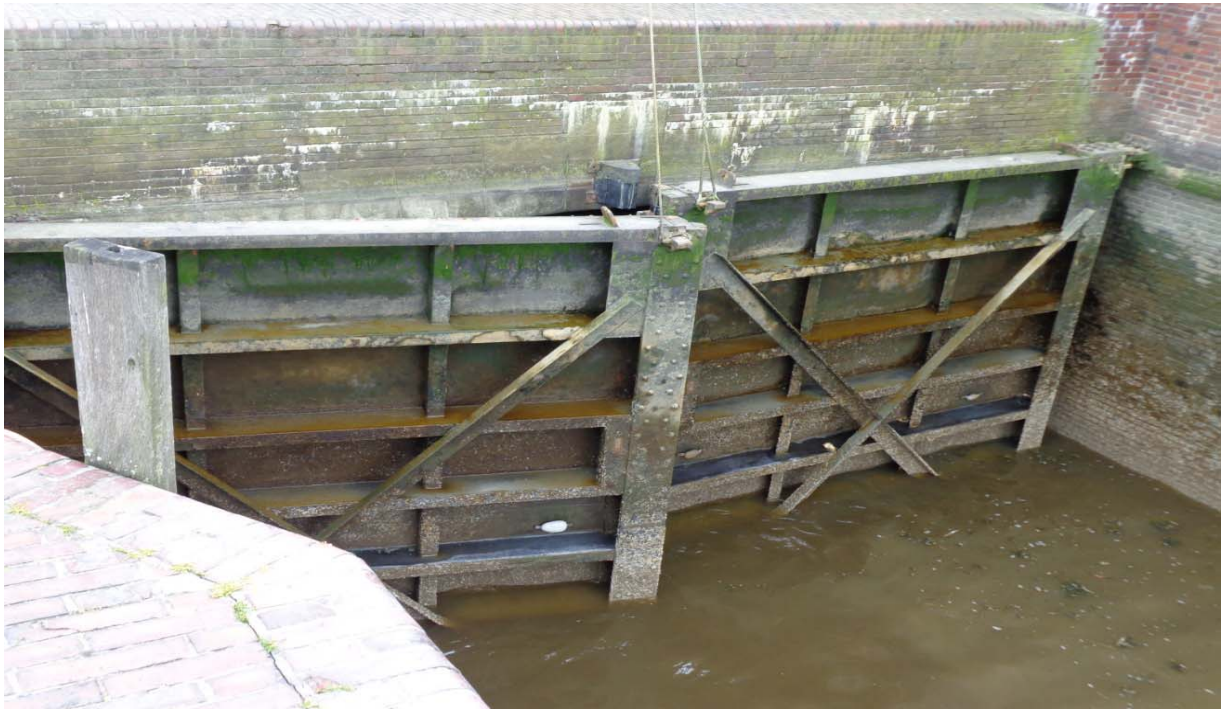
Auf diesem Foto sind die Sieltore zu sehen. Auch diese Tore sollen im nächsten Jahr ausgebaut, überholt und neu konserviert werden. Hinter dem Sieltor ist im Schöpfwerk noch ein Hubtor vorhanden um die doppelte Deichsicherheit zu gewährleisten.
